Оценка экологического состояния прудов парка «Сергиевка»

**Леонид Кац, 11 «А» класс
ДЮЦ ПЕТЕРГОФ, ГБОУ лицей №419**

**Санкт-Петербург
2021**

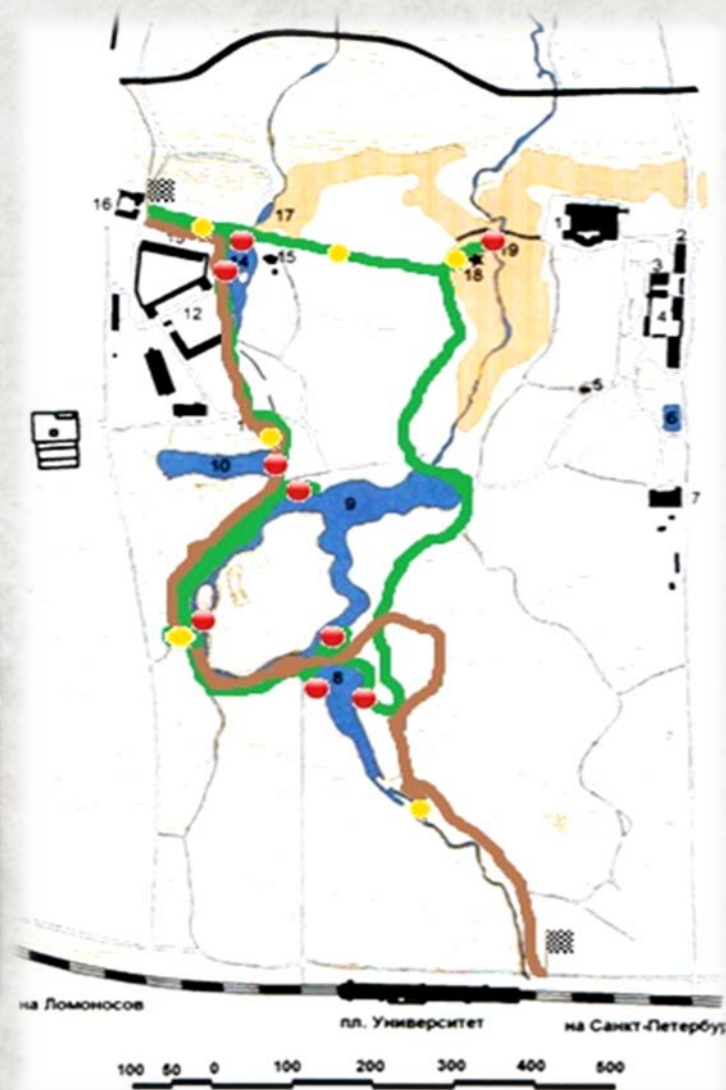
Карта-схема полевого
маршрутного обследования

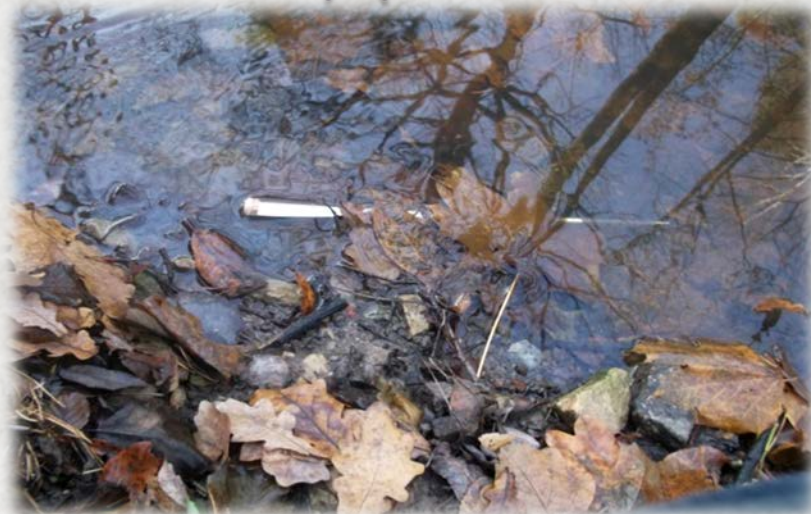
**Измерение t
спиртовым термометром**

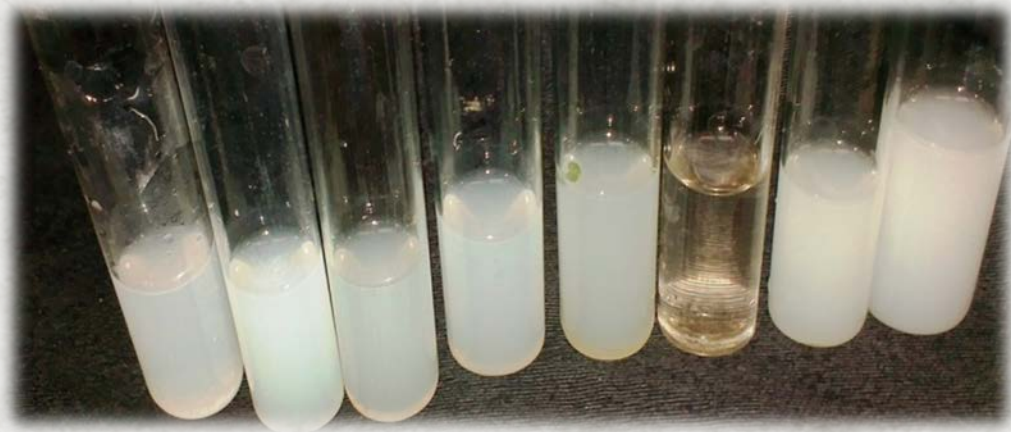
Качественная реакция на хлориды

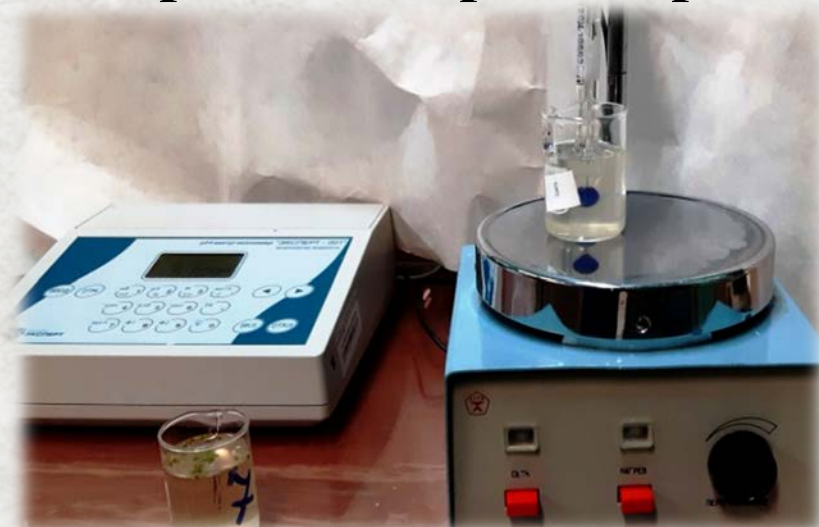
**Измерение рН в
лаборатории**

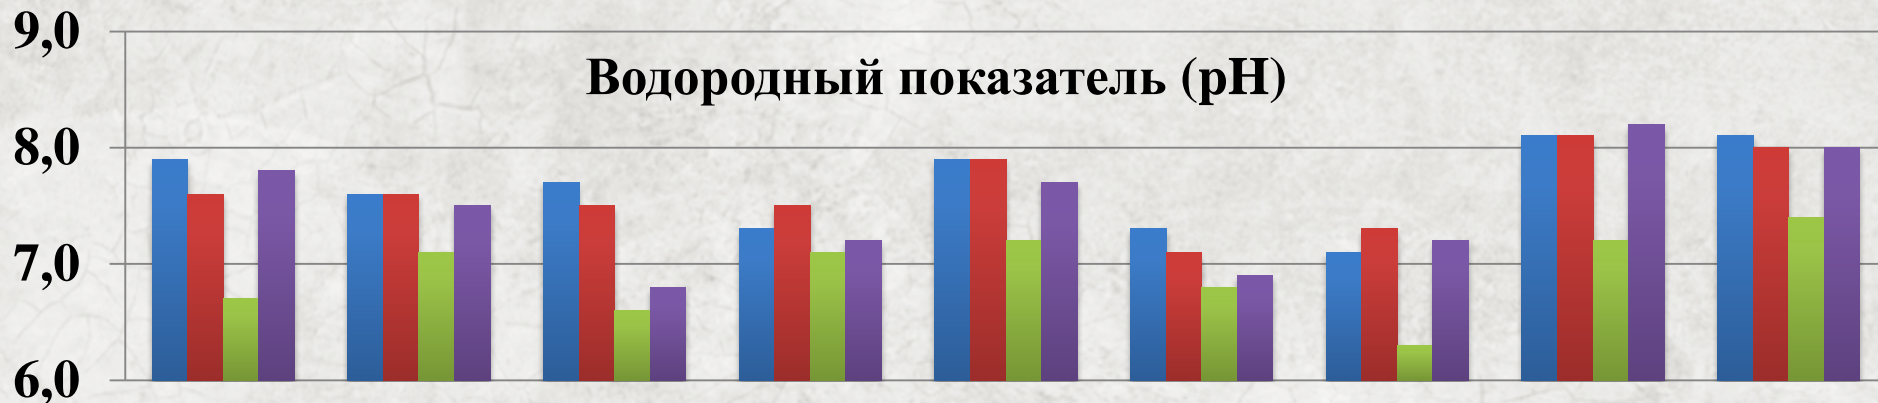
■ 20.10.2019 ■ 28.10.2019 ■ 15.12.2019 ■ 18.10.2020

Водородный показатель (pH)

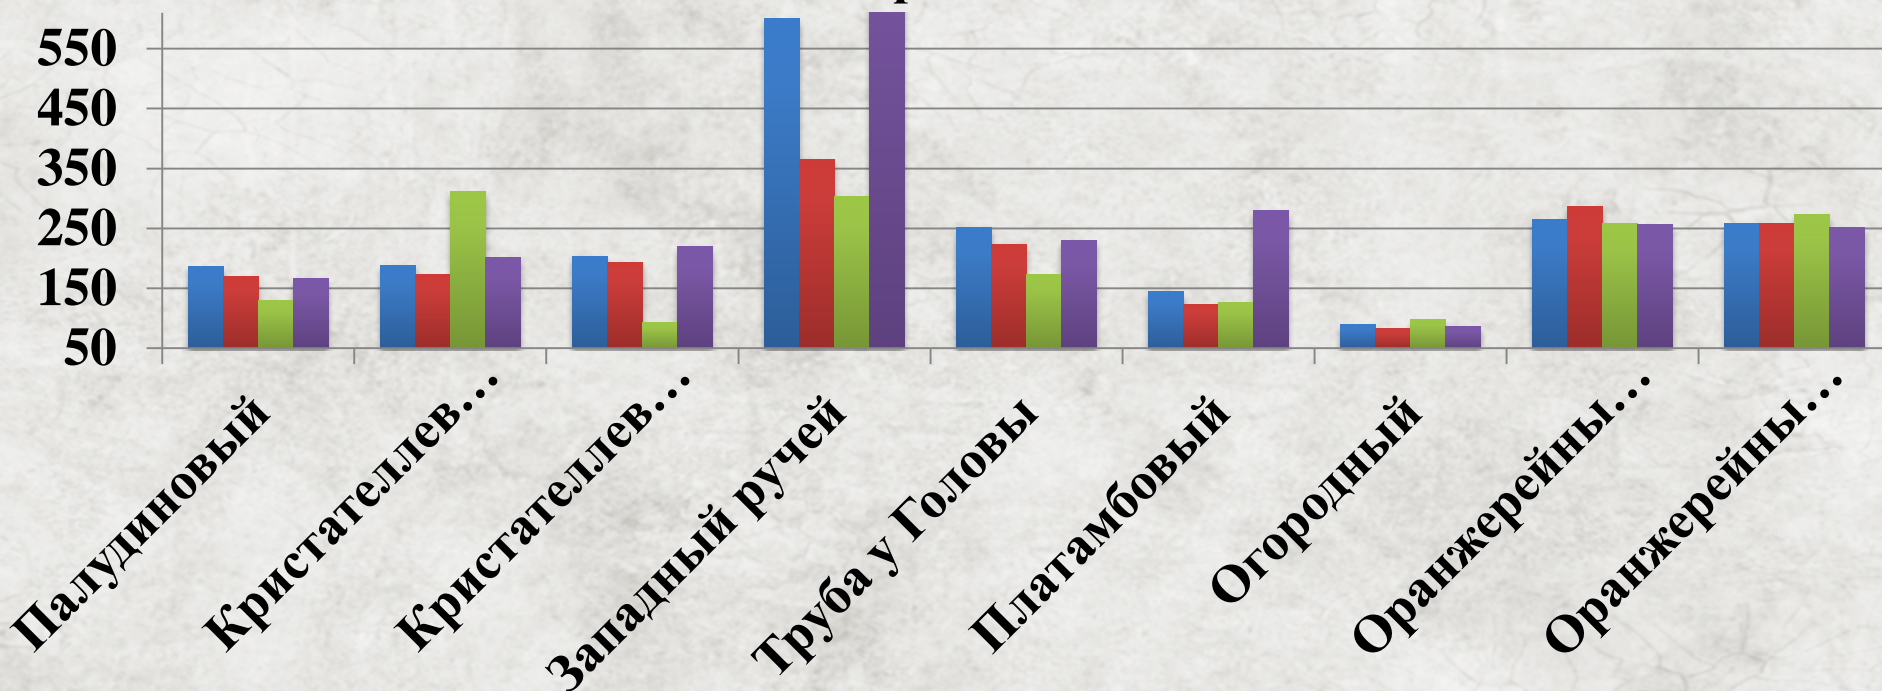
Общая минерализация мг/л

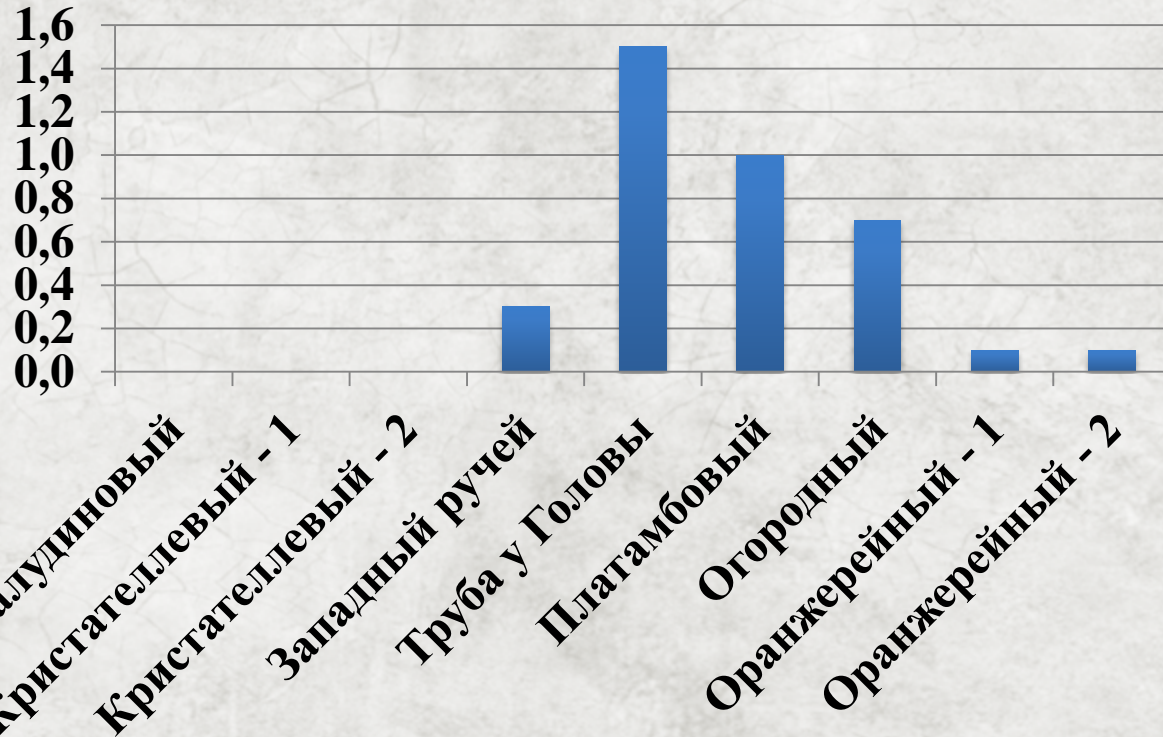
Содержание железа общего (сумма катионов Fe^{2+} и Fe^{3+}) в прудах парка «Сергиевка».

Дата измерения: 28.10.2019.

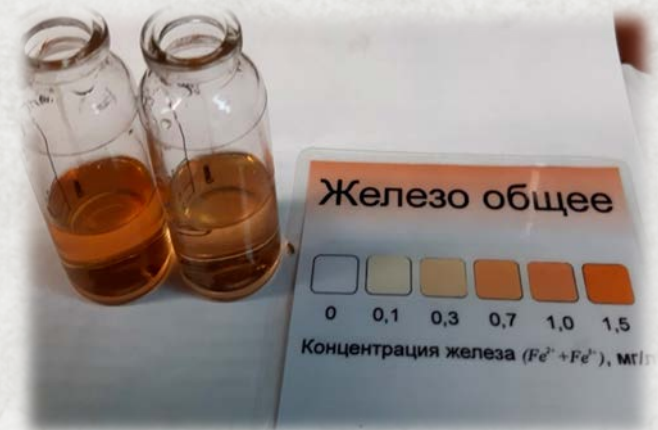
**Определение
содержания железа**
